## Weingartengletscher

## Regionale Angaben

Gletscher:	Weingartengletscher	Gemeinde:	Täsch
Lokalität:	[631'000/102'500]	Exposition:	WSW
Oberfläche:	2 km <sup>2</sup>	Länge:	2.5 km
Höhenbereich:	3850 – 3000 m ü.M.	tot. Neigung:	34% (19°)

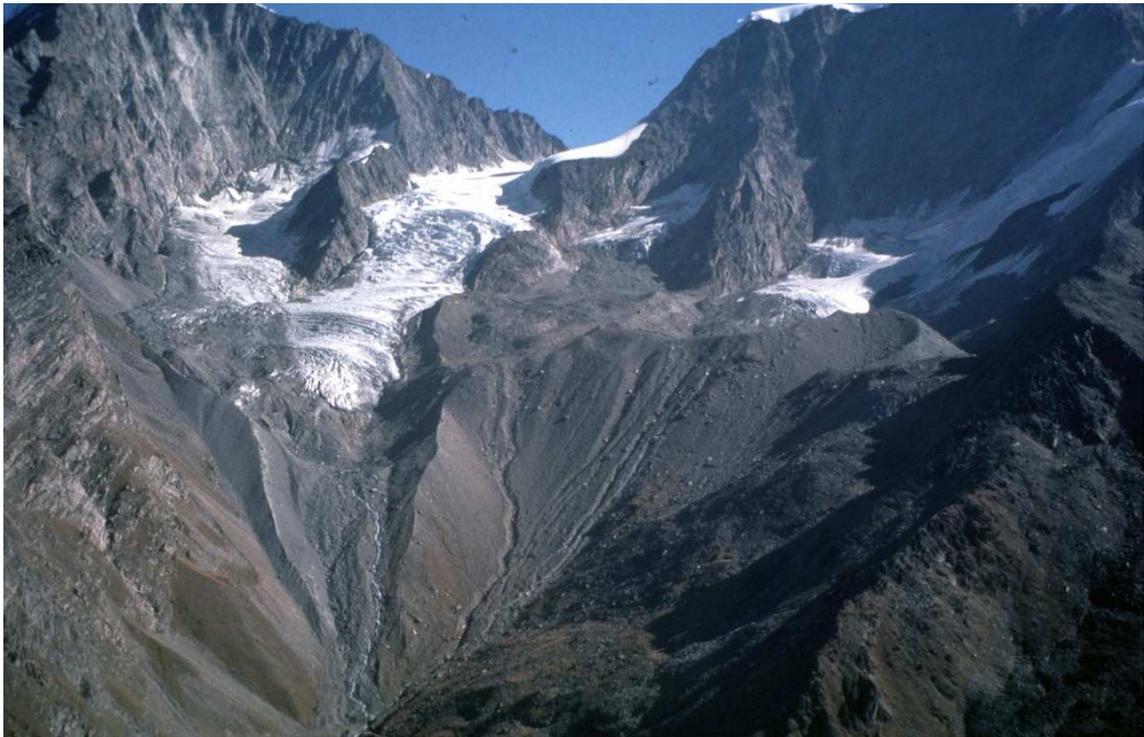
*Abbildung 1: Übersichtsbild des Weingartengletschers am 3. Oktober 1985. Die Spuren des Murgangs vom August 1980 sind deutlich sichtbar (Foto H. Röthlisberger).*

- ~> **August 1980** Im warmen Sommer von 1980 floss viel Wasser in einen proglazialen See des südlichen Lappens des Weingartengletschers und der Seespiegel stieg stark an. Im August begann das Überlaufen des Sees wobei sich ein Murgang bildete und eine Wasserfassung der Grande Dixence SA verstopfte. Die Strasse zur Täschalp musste zeitweilig gesperrt werden (Aellen, 1988: 52).

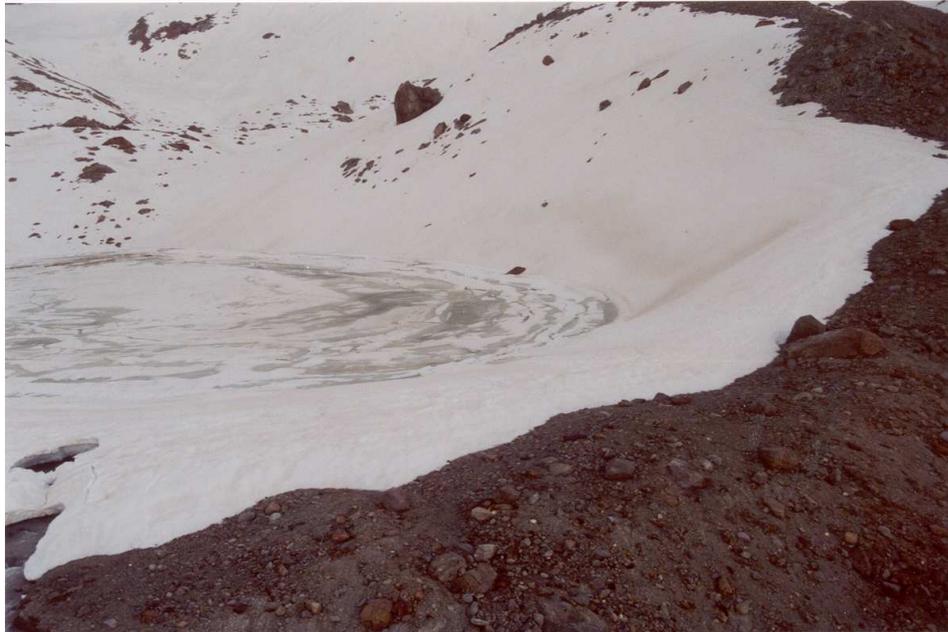
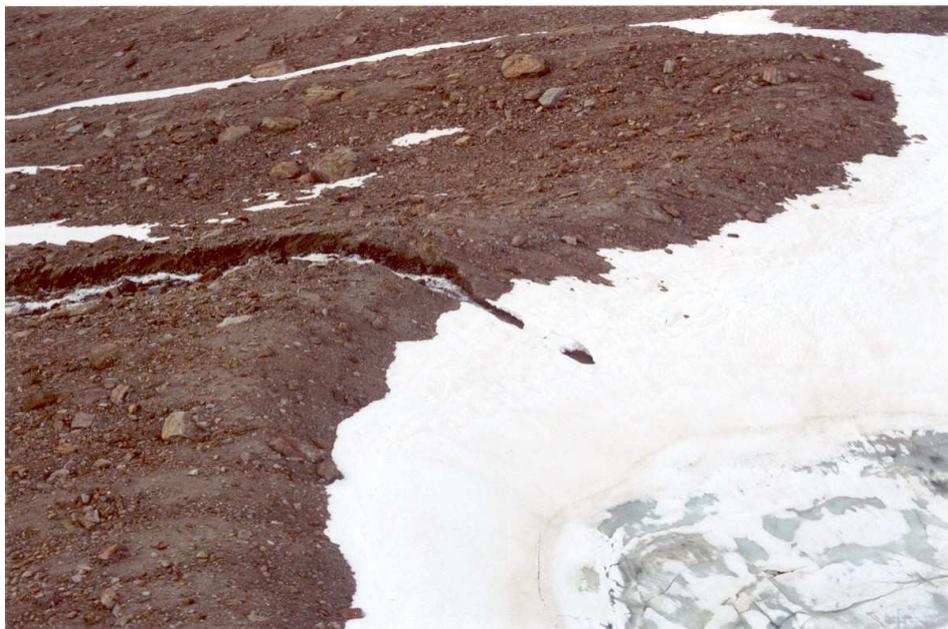
Abbildung 2: Weingartensee ein Tag nach dem Seeausbruch vom 25. Juni 2001  
(Fotos C. Wuilloud, 26. Juni 2001).

- ~> **25. Juni 2001, 22h00** Während niederschlagsfreiem Wetter kam es zu einem Murgang, der starken Schaden in der Ortschaft Täsch anrichtete. Durch die starke Schneeschmelze kam es am linksseitigen Gerinne des Weingartensees zum Überlaufen. Weiter wurde das Moränenmaterial im Dammbereich einige Meter unterhalb des Überlaufs durch eine temporäre Quelle stark aufgelockert. Da sich die Rückhaltesperre östlich von Täsch als zu klein erwies, wurden etwa 18'000 - 20'000 m<sup>3</sup> (entspricht einem Geschiebeanteil von 10'000 - 12'000 m<sup>3</sup>) in Täsch abgelagert (Teyssieire&Candolfi AG, 2001).

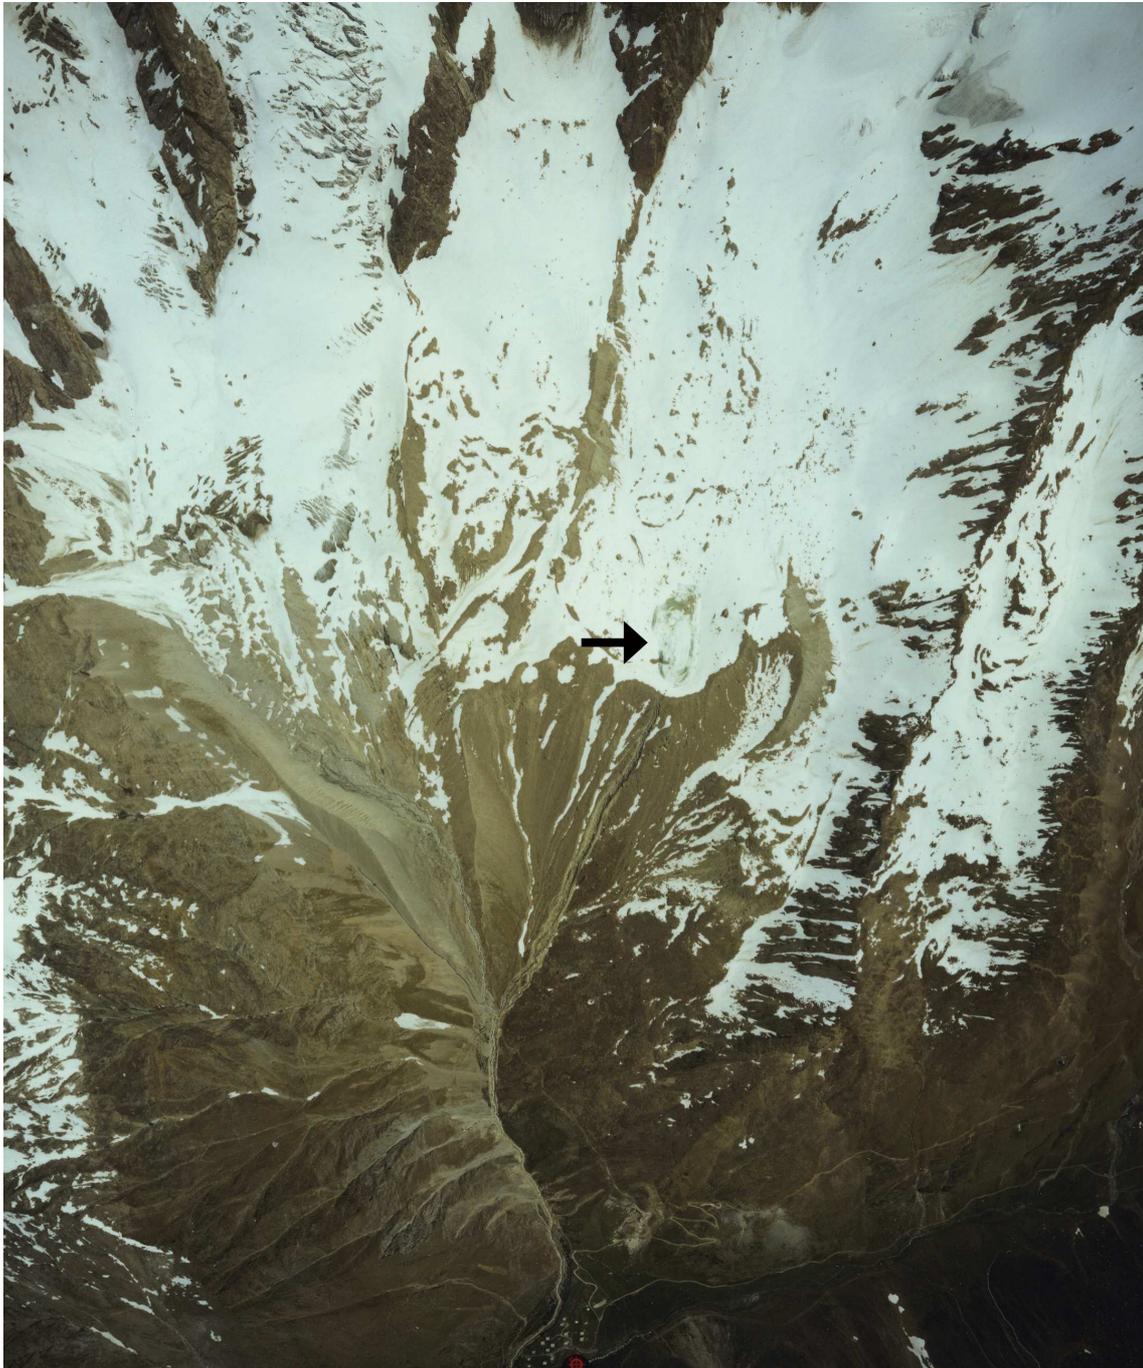
Abbildung 3: Luftbildaufnahme des Weingartengletschers ein Tag nach dem Seeausbruch vom 25. Juni 2001. Der Pfeil weist auf den See hin (Aufnahme vom 26. Juni 2001, L+T).

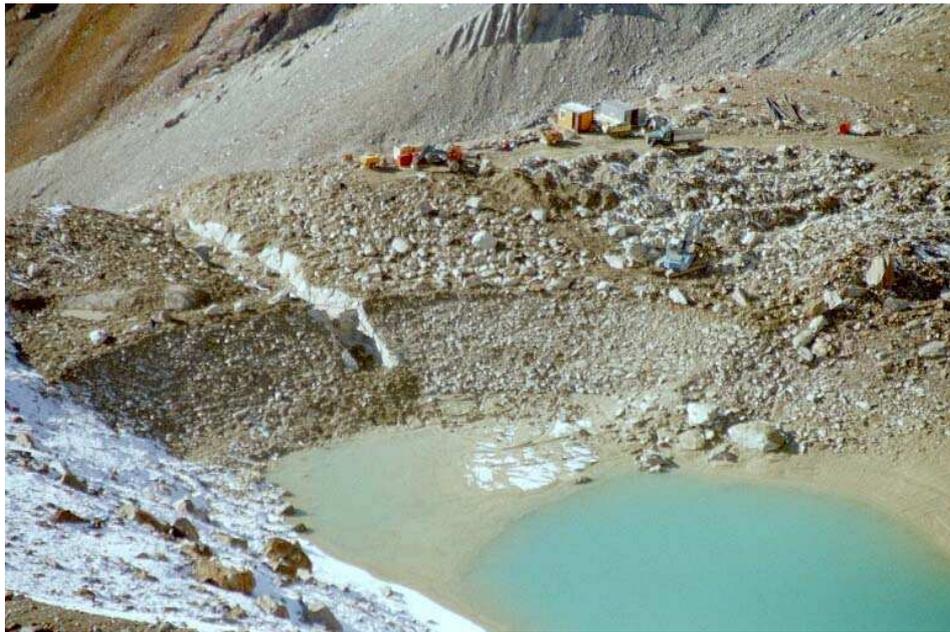
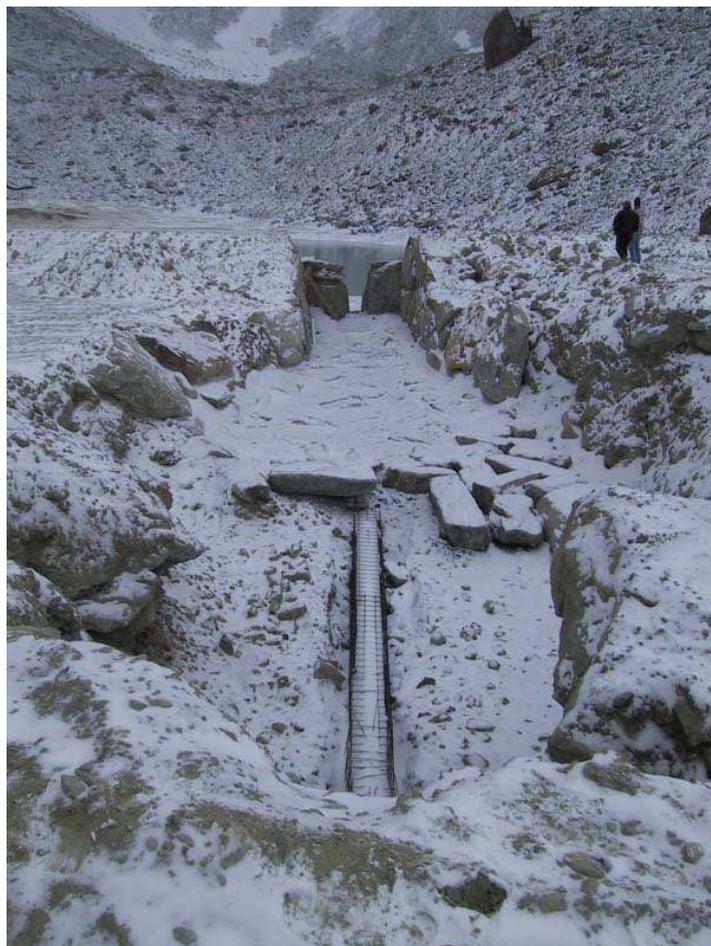
Abbildung 4: Der Ausfluss des Weingartensees nach den Baumassnahmen (Damm und Schlitzsperrre) (Fotos Teysseire & Candolfi, Herbst 2001).

Im Anschluss an das Hochwasser vom Juni 2001 wurde der Auslauf des Weingartengletschersees stabilisiert. Der Wasserspiegel des Sees wurde um 3.75 m herabgesetzt. Es wurde eine Schlitzsperre erstellt und der Damm teilweise verdichtet. Die Arbeiten wurden zwischen Ende Juli und Ende September 2001 durchgeführt (Teysseire&Candolfi AG, 2001).
